Betreff: Dokumentation "Zustand Feuerwehrzeughaus" der FF Poliham

Betreff: Dokumentation "Zustand Feuerwehrzeughaus"

Dokumentation der IST-Situation betreffend Feuerwehrzeughaus FF-Pollham

Beweissicherung Decke Fahrzeughalle

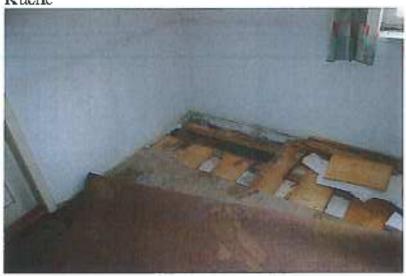
1.) Deckenträger aus Holz,

Die Holztramdecken in der Küche als auch im Schulungsraum sind im Bereich des Deckenauflagers in einem bedenklichen Zustand, sodass eine gefahrlose Benützung dieser Räume nicht mehr gewährleistet ist. Zeitweise halten sich bis zu 30 Personen im Schulungsraum auf.

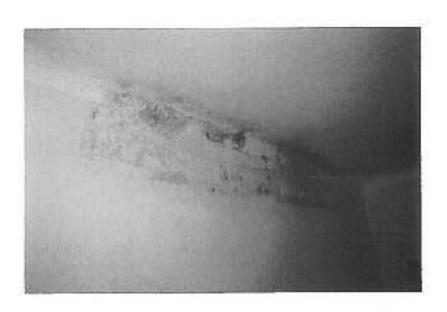
2.) Schimmelbildung

Durch permanent unbemerkten Wassereintritt über das inzwischen über 60 Jahre alte Ziegeldach wurde die oberste Geschossdecke im Bereich des Jugendzimmers stark in Mitleidenschaft gezogen. (siehe auch Pkt. 7) Die daraus resultierende Schimmelbildung macht diesen Raum zur Gänze unbenutzbar. Pilzsporen u. Modergeruch stellen eine Gesundheitsgefährdung dar

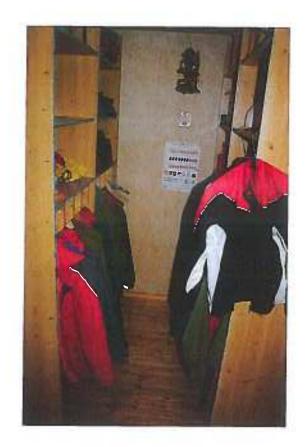
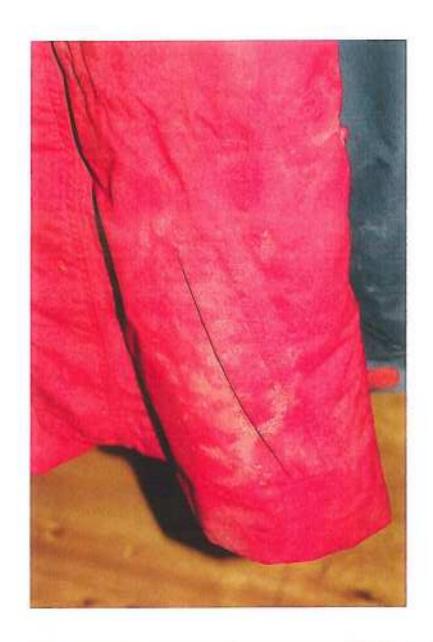
3.) Jugendjacken, Jugendhelme, Jugendraum

Die gesamte Schutzbekleidung der Jugendgruppe wurde bereits v. Schimmel befallen und musste bereits aus dem Raum entfernt werden und einer Spezialreinigung zugeführt werden. Fakt ist, dass der Jugendgruppe und auch den aktiven Feuerwehrkameraden von Seiten des Kommandos der Zutritt zu diesen Räumen untersagt werden müsste, um eine Gesundheitsgefährdung durch Pilzsporen auszuschließen.

Eine ordnungsgemäße Aufbewahrung der Schutzkleidung unserer Jugendgruppe ist in Folge der auftretenden Feuchtigkeit nicht mehr möglich. Vermutlich hat sich der Schimmel auch schon in der Zwischendecke breit gemacht. Der starke Modergeruch lässt dies vermuten. Es besteht höchster Handlungsbedarf.

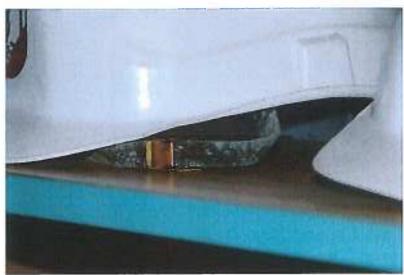
Die Lederriemen der Jugendhelme sind auf Grund der herrschenden Feuchtigkeit bereits v. Schimmel befallen

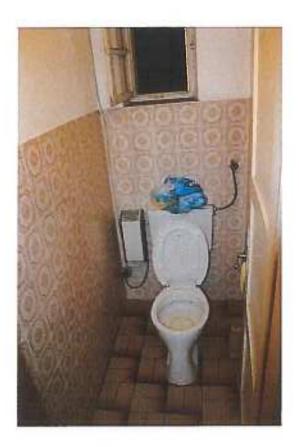
Sanitäre Einrichtungen .

Derzeit steht ums ein WC im 1. Stock zur Verfügung, welches sowohl von den Damen als auch den Herrn benützt werden muss.

Es gibt keine Waschräume, kein warmes Wasser, keine Duschen sowie entsprechende Umkleideräume getrennt nach Geschlechtern. Das einzige Waschbecken im Haus ist die Spüle in der Küche. Eigentlich befinden wir uns diesbezüglich noch in den 50iger Jahren.

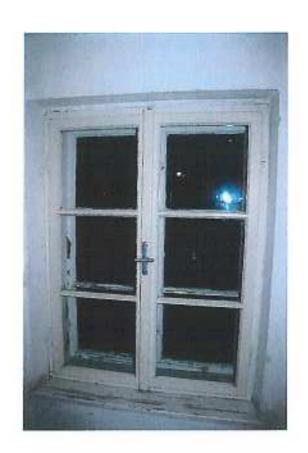
5) Fenster:

Die Fenster sind in einem erbärmlichen Zustand und tragen mit dazu bei, dass ein derartig ungesundes Klima in den Räumen herrscht. Eine Sanierung wurde bereits des Öfferen urgiert, da bereits der Fensterkitt herausgefallen ist.

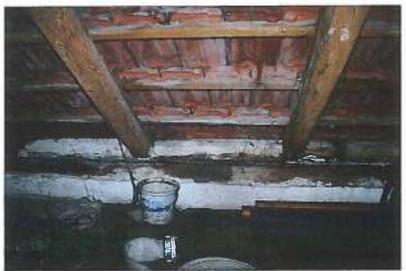
7) Dach:

Die Ziegel sind teilweise stark durchlässig und setzen dadurch bereits an der Innenseite Grünspan an. Die Dachkonstruktion ist ebenfalls stark in Mitleidenschaft gezogen. (Schimmelbildung) Die alten Dachziegel brechen serienweise womit es immer wieder zu Wassereintritt kommt.

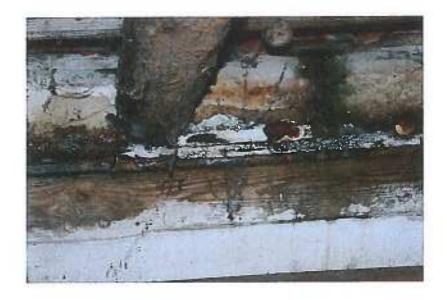
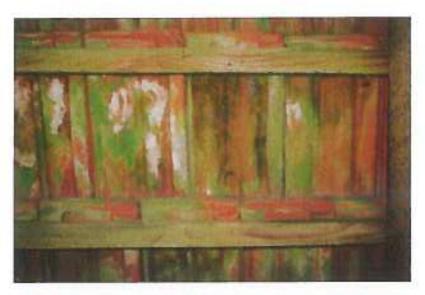
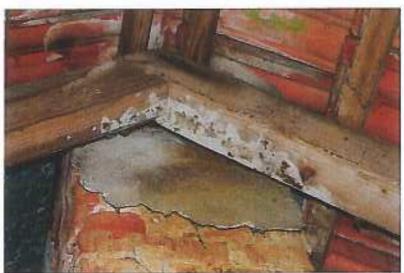
Schimmelbefall im Bereich der Mauerbank und der Sparren

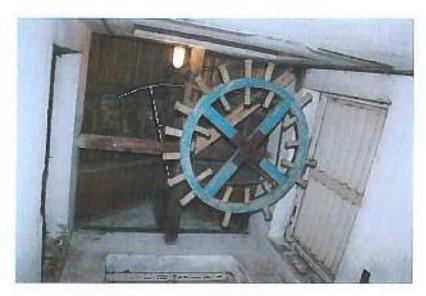
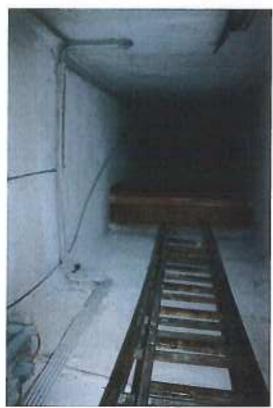
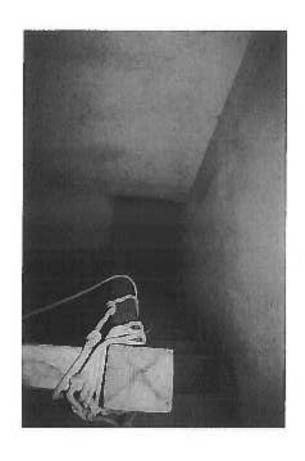
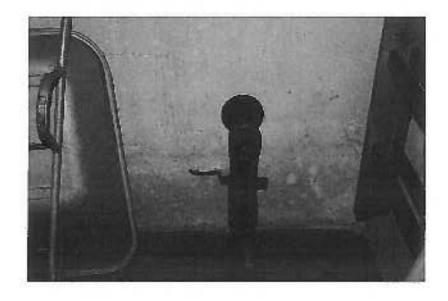
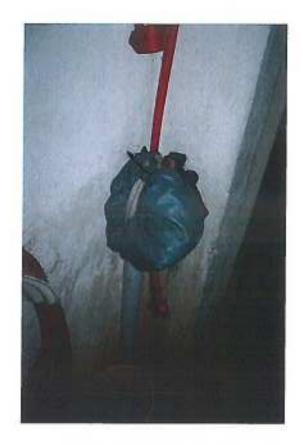
8) Schlauchturm:

Beim Anblick bzw. beim Betreten des Schlauchturms fühlt man sich ins Mittelalter zurückversetzt. Es stellt dies die einzige Möglichkeit dar die nach Einsätzen oder Übungen gereinigten Schläuche zur Trocknung aufzuhängen. Die hölzerne Konstruktion ist nur mehr sehr schwer zu bewegen und ein Betreten des Turmes erscheint eher bedenklich (siehe Stiege 2 Fotos weiter)

Die Wasserleitung im Schlauchturm muss im Winter überhaupt abgedreht werden um ein Einfrieren zu verhindern. Die notdürftige Isolierung reicht im Extremfall nicht aus.

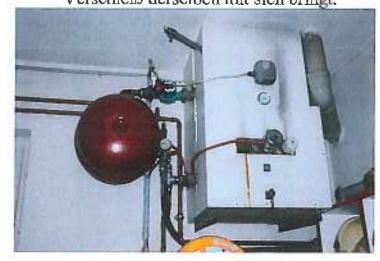
9) Selbstgebaute Heizung, Fahrzeughalle, Einsatzbekleidung.

Die v. Kameraden selbst gebaute Heizung im Bereich der Spinde, kann jedoch die durch Kälte u. Feuchtigkeit hervorgerufene Schimmelbildung an Einsatzstiefeln u. Kleidung nicht verhindern. Es gibt keine Möglichkeit, nasse Einsatzkleidung zu trocknen, was natürlich bei längeren Einsätzen zu Engpässen führen kann und einen schnelleren Verschleiß derselben mit sich bringt.

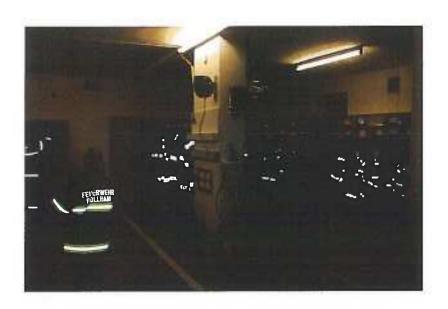
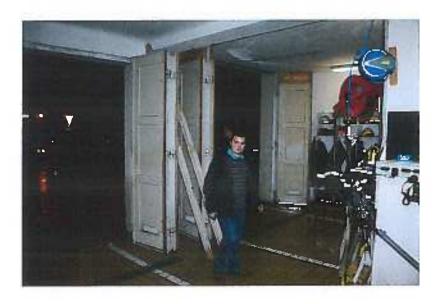
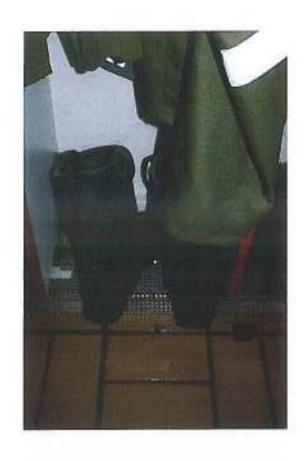
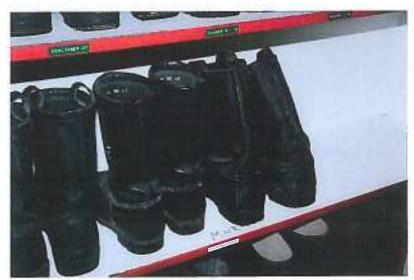
10) Fahrzeughalle

Eine ordnungsgemäße Aufbewahrung der im Vorjahr angekauften Einsatzbekleidung in der Fahrzeughalle ist auf Grund der vorherrschenden Platzverhältnisse nur erschwert möglich, zumal sich 2 Mann einen Spind teilen müssen.

Die Fahrzeughalle platzt aus allen Nähten. Zum Anziehen bleibt oft nicht einmal ein halber Meter.

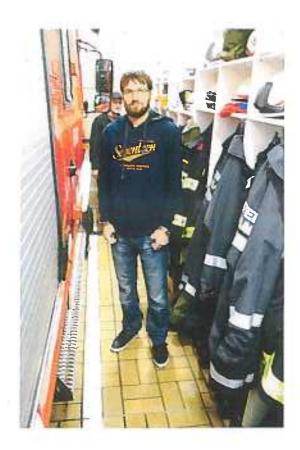
Bin Öffnen der Tür zur Mannschaftskabine des Fahrzeuges ist in der Halle kaum möglich

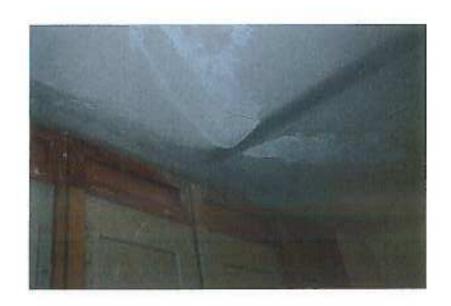
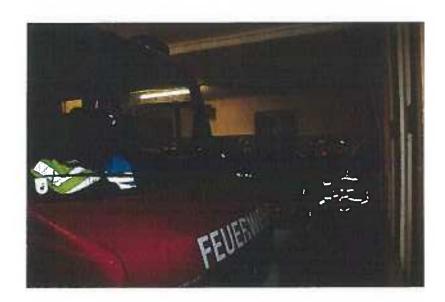
Unser Einsatzfahrzeug passt gerade noch in die Garage. Es wurde in Eigenregie die Durchfahrtshöhe des Tores angepasst, was jedoch den fallweisen Kontakt des Fahrzeuge mit der Decke der Garage nicht verhindern kann

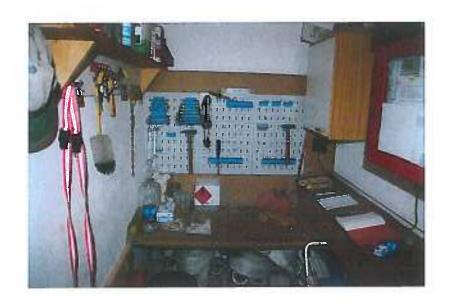
11) Gerätowarlraum

Der Gerätewarteraum beschränkt sich auf eine Fläche v. rd. $2m^2$, wobei hier auch noch das WAS untergebracht ist

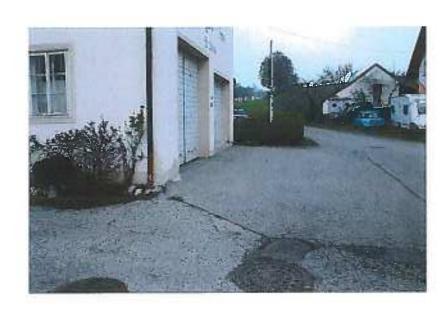
12) Vorplatz

Der Vorplatz grenzt direkt an die öffentliche Straße Richtung Hainbuch. Diverse Reinigungsarbeiten an unseren Fahrzeugen können teilweise nur auf öffentlicher Straße erfolgen und stellen eine große Gefahr für die Kameraden dar. Es gibt keine Parkplätze beim Feuerwehrhaus "sodass im Einsatzfall erst die Landesstraße überquert werden muss, um v. öffentlichen Parkplatz zum Feuerwehrhaus zu gelangen.

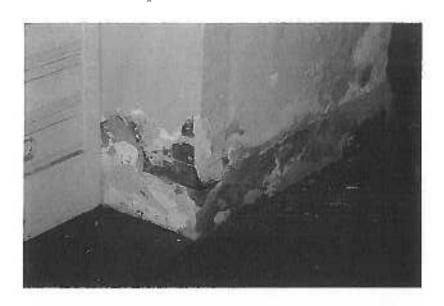
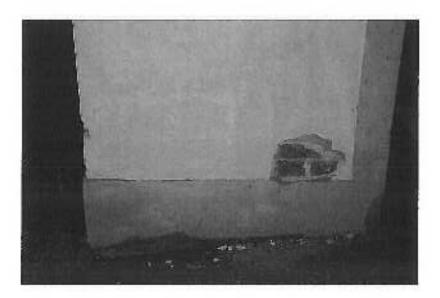
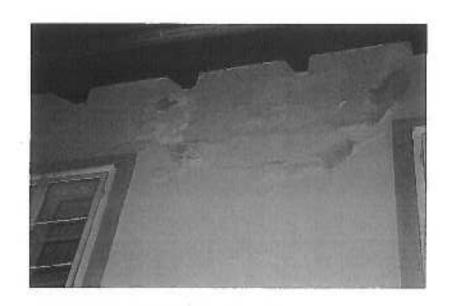
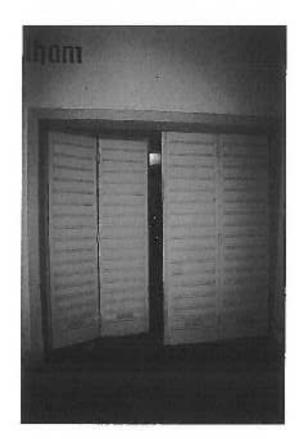
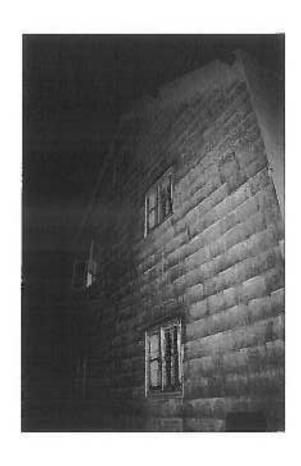
13) Fassade
Der Verfall des Hauses ist auch schon an der Fassade des
Gebäudes ersichtlich. Das feuchte Mauerwerk lässt bereits den
Verputz abbröckeln.

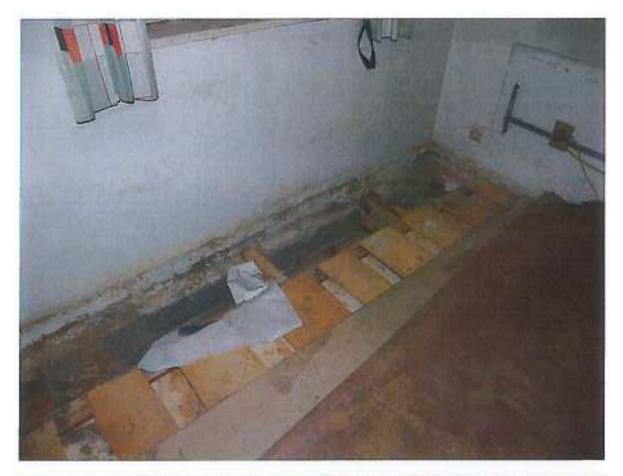
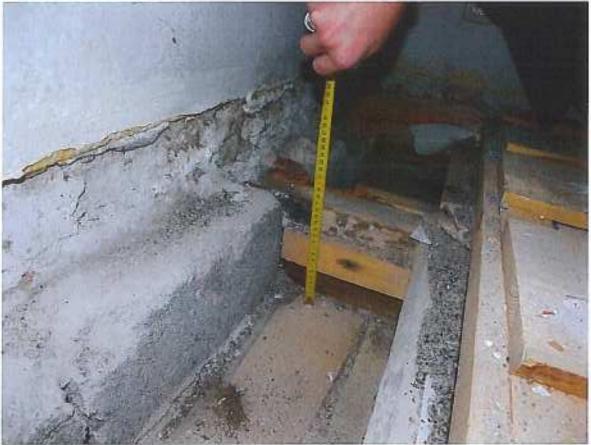
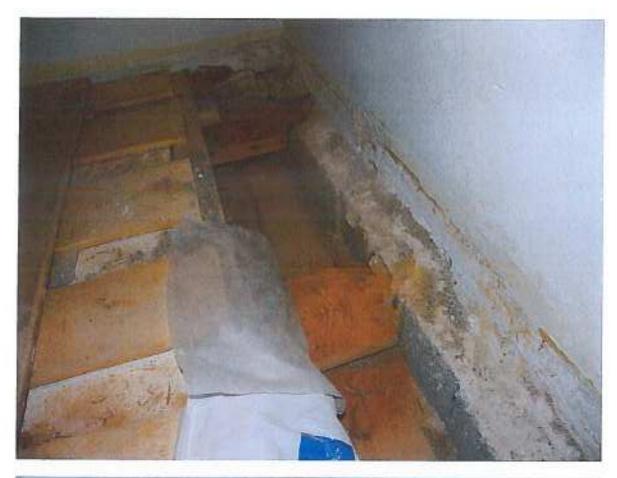
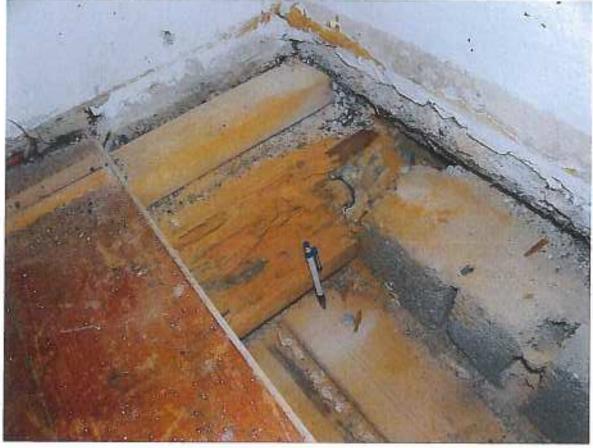
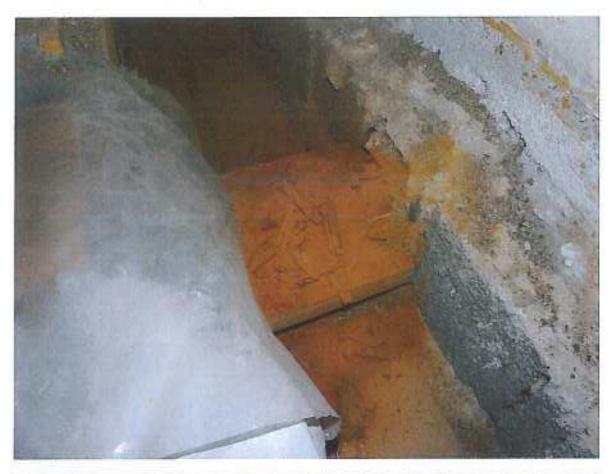
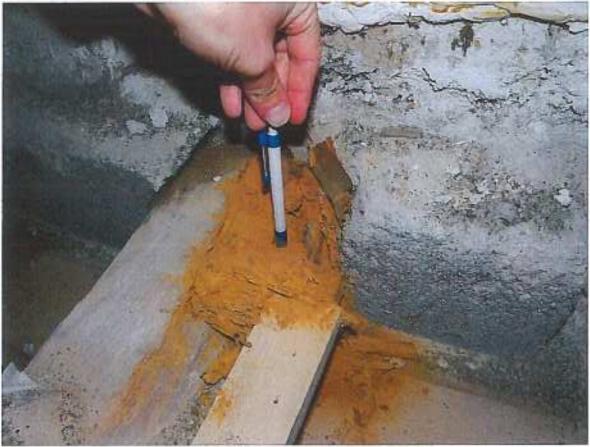
Die Tramköpfe sind teilweise mit Teerpappe umwickelt. Das Schalsteinmauerwerk ist bis an die Träme geführt wodurch eine Belüftung nicht gegeben ist.

Der Großteil der Träme ist an der Oberseite morsch, die verbleibenden Holzreste können in einer Tiefe von bis zu 6cm von Hand herausgebrochen werden!!

Die morschen Bereiche erstrecken sich über den gesamten geöffneten Bereich von ca. 50cm ab der Wand.

Eine überschlägige rechnerische Überprüfung der Tramlage hat ergeben, dass unter aktuellen Lasten die geforderten Sicherheiten nicht mehr eingehalten werden können.

Die Decke kann daher nach aktuellen Normen nicht mehr als tragfähig bezeichnet werden. →Sanierung notwendig!

Die Auflagerköpfe der Träme sind im Erdgeschoss umgehend durch eine Unterstellung zu sichern!

Erarbeitung eines Sanierungskonzeptes.
